Betr. Rohrsanierung/Abwasser

Ich besitze ein Haus in Hamburg Bergedorf. Im Rahmen der Abwasserdichteprüfung nach den Hamburger Vorgaben sind bei mir am Haus schwere Schäden festgestellt worden, die saniert werden müssen.

can 3D Software by Autobot	
Alle Messwerte ohne Gewähr	
Straßenname	Lamprechtstraße 7
Ortsteilname	21029 Hamburg-Bergedorf
Auftraggeber	Frau Casdorff
Auftragsdatum	03.06.2020
Name des Inspektors	Henj Ströfner
Kommentar	Bearbeiter: Malte Hinrichs

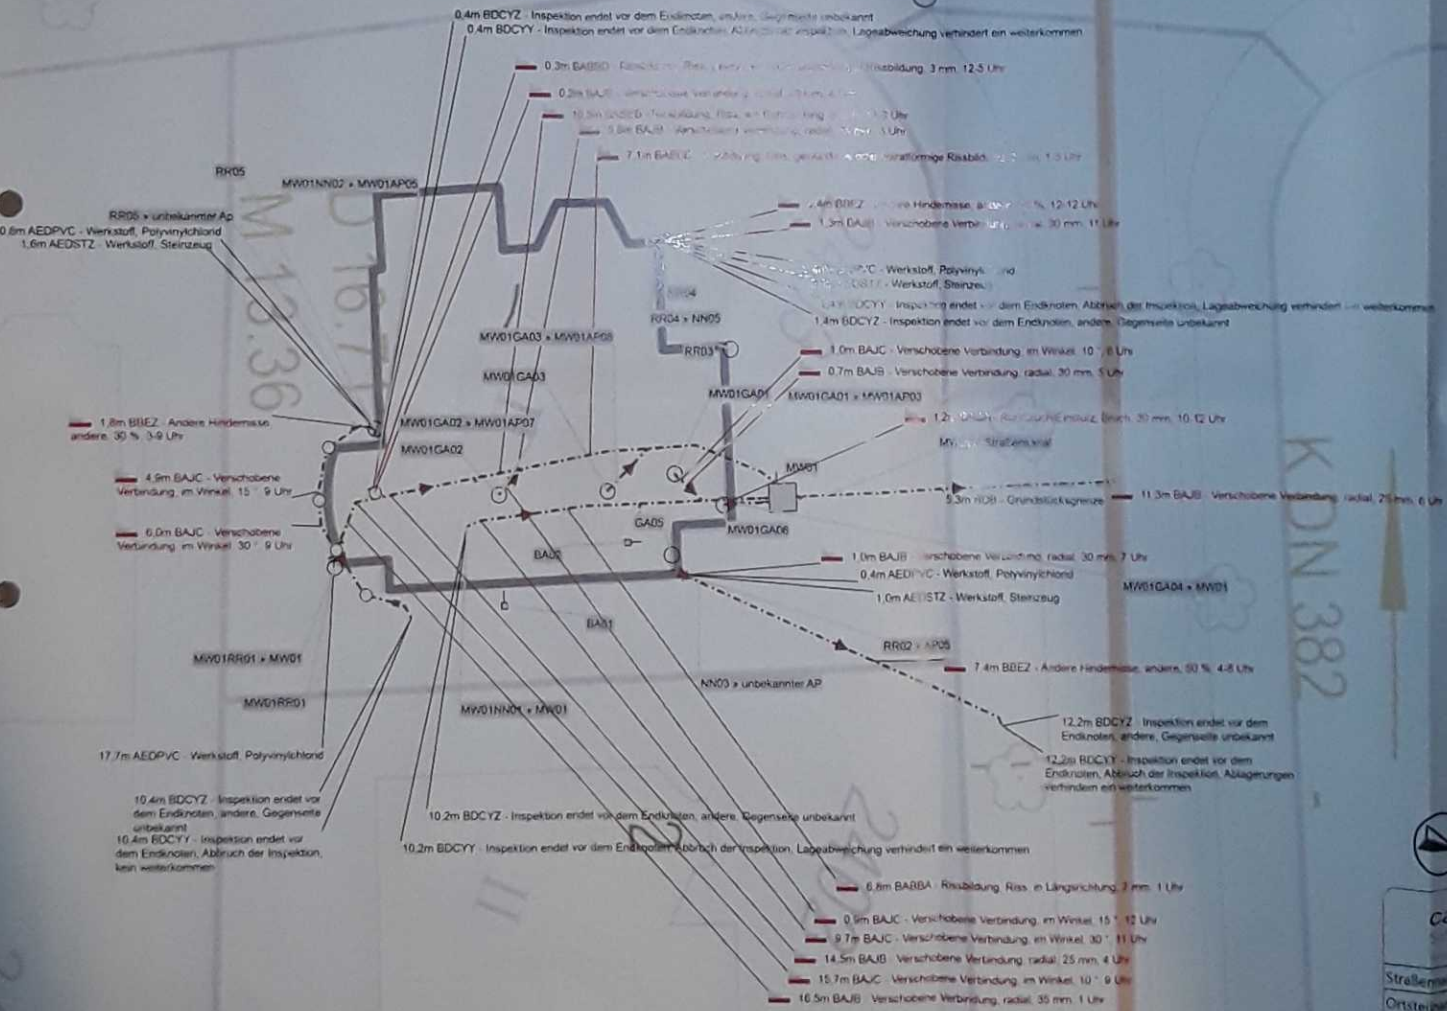
Aufgrund der Übersicht, nur die Darstellung von starken Schäden
